# **CATÁLOGO DE INTERVENCIONES PRIORITARIAS EN EL ESPACIO PÚBLICO URBANO DE BURGOS**

PROYECTO DE MEJORA DE LA IMAGEN DE CIUDAD DE BURGOS C/ ENTREMERCADOS, 03

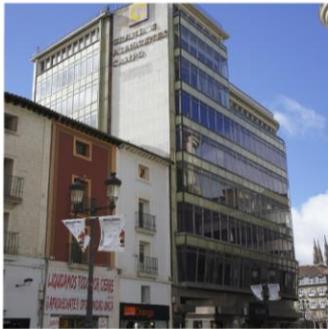
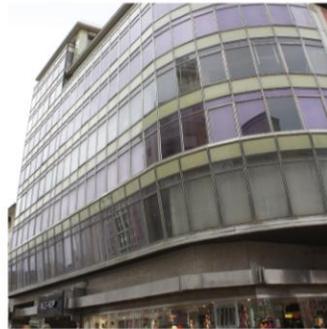
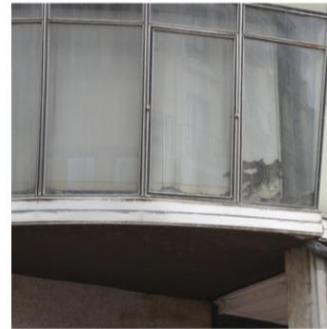
1-Calle Entremercados, 3

Bajo; deficiencias puntuales.

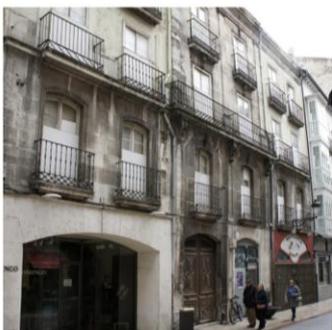
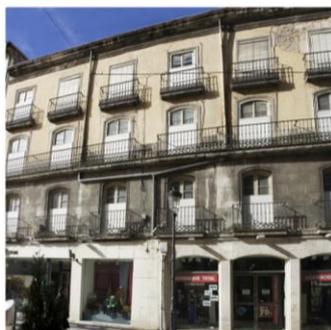
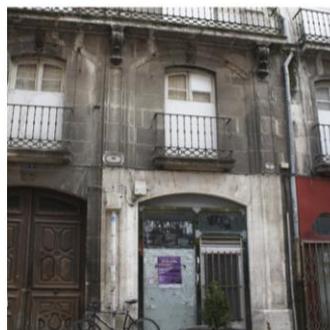
2-Calle Almirante Bonifaz, 6

Gran deterioro de carpinterías de madera; protecciones con paneles de madera en muchas ventanas; mucha suciedad en fachada que le da aspecto de edificio abandonado. Locales comerciales con elementos muy distorsionantes que dan una imagen muy deteriorada. Cableados sueltos por fachada. Bajantes en mal estado.

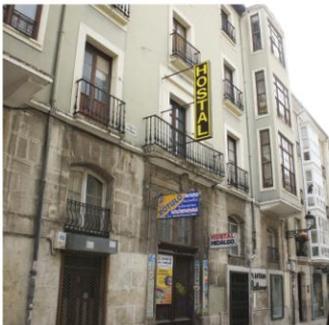
3-Calle Almirante Bonifaz, 14

Bajo; en Almirante Bonifaz, deficiencias puntuales. En C/ La Moneda, una lona refleja una inminente actuación sobre el inmueble, donde se hace una discreta recreación de la futura fachada.

Almirante Bonifaz: deterioro de carpinterías de madera y mucha suciedad en planta baja. Locales comerciales con elementos muy distorsionantes que dan una imagen muy deteriorada. Cableados sueltos por fachada. En C/ La Moneda, no se puede ver el estado de la fachada salvo en planta baja, donde existen varios locales comerciales abandonados con rótulos y carteles sucios y dispares que dan una imagen muy deteriorada al conjunto y al entorno.

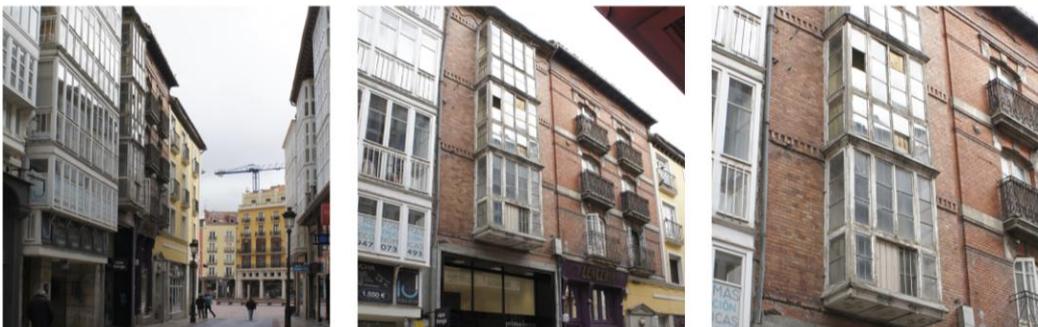
4- Calle Cardenal Segura, 4

Gran deterioro de miradores de madera; vidrios rotos o sujetos con plásticos o tapados con maderas; posibles desprendimientos en las galerías, donde se ve la falta de alguna de las piezas de zinc que las recubren; bajantes en mal estado. La fachada de ladrillo está en buen estado.

Obligación a la comunidad de propietarios a llevar un mínimo mantenimiento para prevenir posibles daños por desprendimientos (sustitución de vidrios, chapas de zinc).

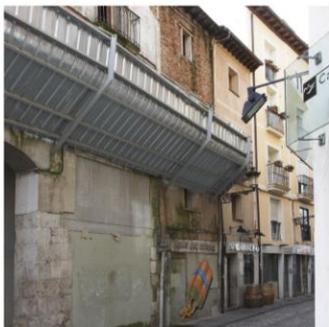
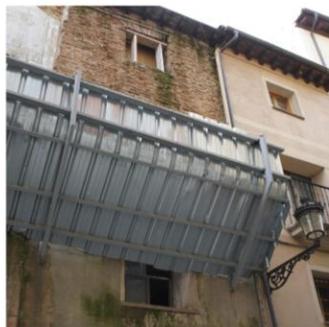
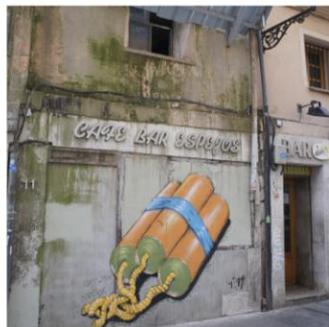
5-Calle Cardenal Segura, 11

Alto; la fachada se encuentra muy deteriorada.

Gran deterioro de la fachada, se han desprendido los revestimientos, Deterioro o inexistencia de carpinterías; cristales rotos. El dintel del hueco superior está en ruina, apuntalado y sujeto con una pletina, pero parece insuficiente para garantizar la seguridad. Puede presentar un peligro para el peatón. Mucha suciedad en fachada que le da un aspecto de abandono.

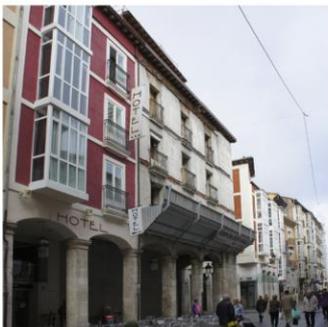
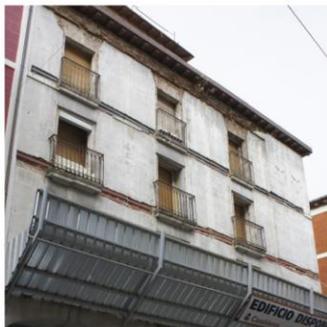
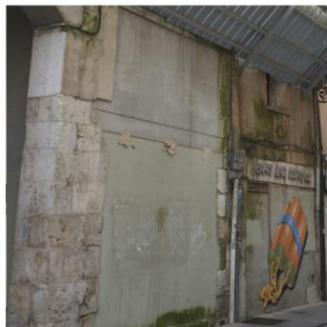
6-Calle La Paloma, 2

Las ocasionadas por la paralización de la obra. Fachada sin rematar, quedando vistos los cantos de forjados de ladrillo sin recubrir, donde incluso han enraizado plantas en la parte superior. Huecos de fachada sin rematar y sin carpinterías, por lo que no solo es antiestético sino que puede ocasionar un deterioro del edificio a corto plazo. La colocación de andamiaje elevado en planta primera, libera la zona peatonal, pero ocasiona un gran problema estético.

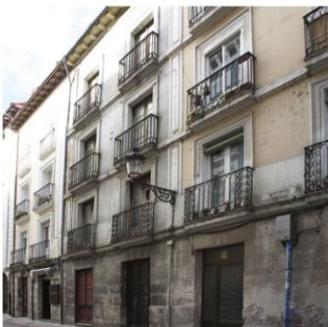
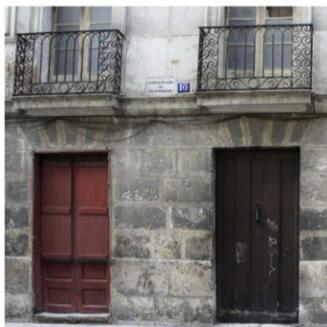
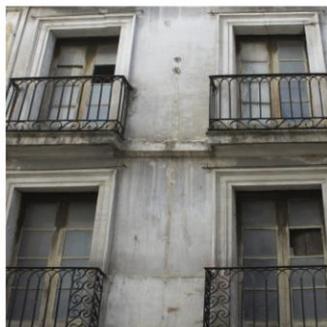
7-Calle La Puebla, 9

Gran deterioro de carpinterías; vidrios rotos; grietas en el revoco con posibles desprendimientos sobre todo en la moldura superior; suciedad global que denota su estado de abandono y ruina.

Obligación a la comunidad de propietarios a llevar un mínimo mantenimiento para prevenir posibles daños por desprendimientos (sustitución de vidrios y de molduras superiores, susceptibles de desprendimientos inmediatos).

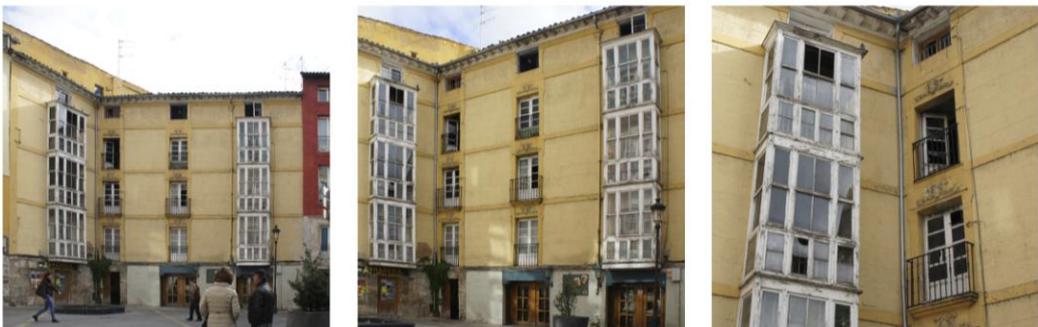
8-Calle La Puebla, 40

Gran deterioro de carpinterías y miradores de madera; vidrios rotos; desconchones en el revoco con posibles desprendimientos; suciedad global que le da aspecto de edificio abandonado.

Obligación a la comunidad de propietarios a llevar un mínimo mantenimiento para prevenir posibles daños por desprendimientos (sustitución de vidrios y reparación de revoco susceptibles de desprendimientos inmediatos).

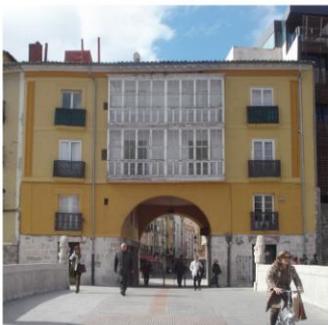
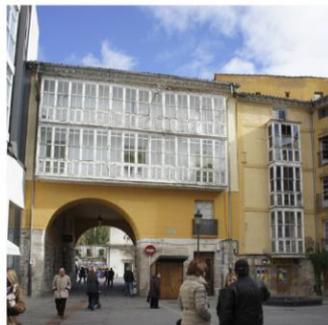
9-Calle La Puebla, 42

Fundamentalmente gran deterioro de carpinterías y miradores de madera; vidrios rotos.

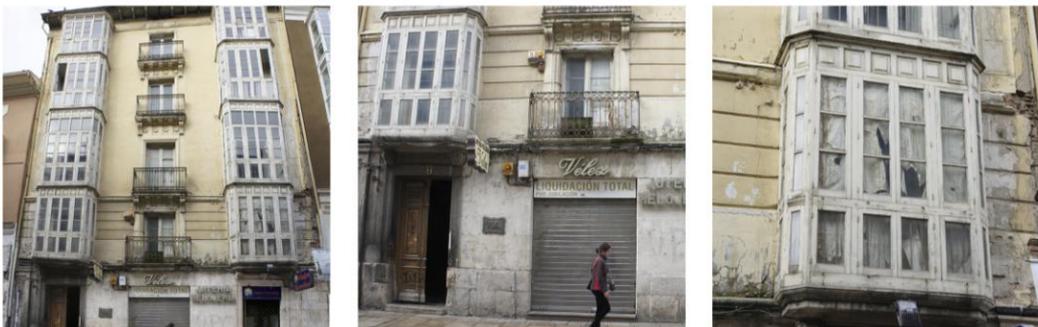
10-Calle Laín Calvo, 7

Gran deterioro, suciedad y falta de mantenimiento generalizado. Importantes desprendimientos en los acabados que dejan la fábrica vista, especialmente en medianera con Laín Calvo 9; desconchones en la pintura, cableado eléctrico por fachada, etc. Los miradores de madera, las barandillas de los balcones y las molduras necesitan ser restaurados. El alero presenta un importante deterioro, con tableros partidos, incluso con la desaparición de varios canecillos.

Obligación a la comunidad de propietarios y al dueño del local a llevar un mínimo mantenimiento para prevenir posibles daños por desprendimientos de la fachada. Reparación del alero y de la cubierta. Limpieza de la planta baja y restauración de la puerta de portal.  
Viabilidad: muy alta.

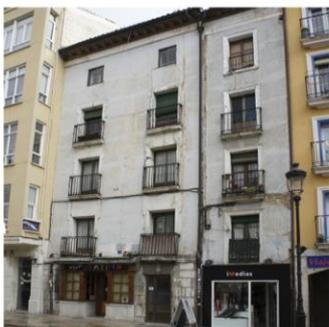
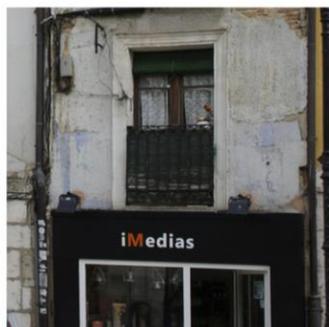
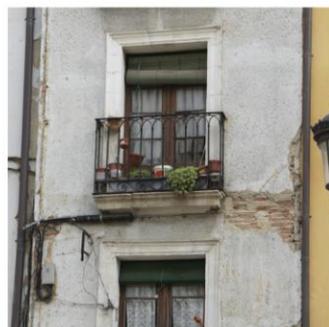
11-Calle Laín Calvo, 18-20

Gran deterioro, suciedad y falta de mantenimiento generalizado. Importantes desprendimientos en los acabados que dejan la fábrica vista. Se aprecian gran cantidad de desconchones, mal estado de las molduras, cableado eléctrico por fachada, etc. Las peanas de algunos balcones presentan grietas y desprendimientos. Alero muy deteriorado, con tableros partidos, incluso con la desaparición de varios canecillos. Suciedad en el basamento de piedra.

Obligación a la comunidad de propietarios a llevar un mínimo mantenimiento para prevenir posibles daños por desprendimientos de la fachada. Reparación del alero de cubierta, incluso de la cubierta, si fuera necesario. Limpieza del basamento de piedra de planta baja.

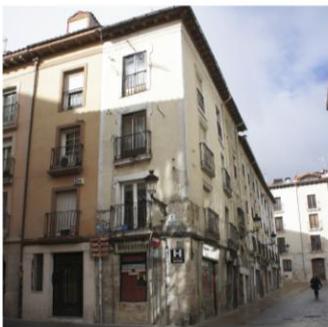
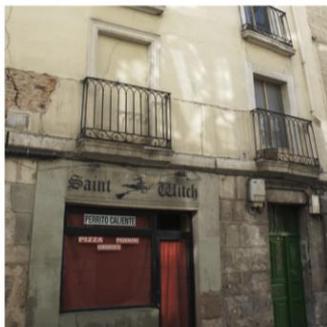
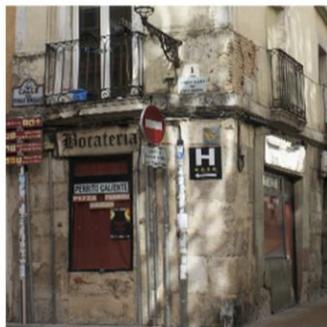
12-Calle San Gil, 1

Gran deterioro, suciedad y falta de mantenimiento. Importantes grietas en la esquina; desprendimientos de los acabados dejando la fábrica vista. Grietas y desprendimientos en peanas de los de balcones. Se aprecian fuertes desniveles en los elementos de fachada, especialmente en los balcones.

Colocación de medidas urgentes para el estudio de la actividad de las grietas de fachada y desniveles de los balcones. Obligación a la comunidad de propietarios a llevar un mínimo mantenimiento para prevenir posibles daños por desprendimientos. Limpieza de la planta baja y restauración de la puerta de portal.

Reparación de las grietas de fachada y de las peanas de los balcones que presentan grandes roturas y desprendimientos. Rehabilitación de la fachada, restauración de carpinterías y sustitución de elementos de acabado. Recuperación de elementos constructivos originales.

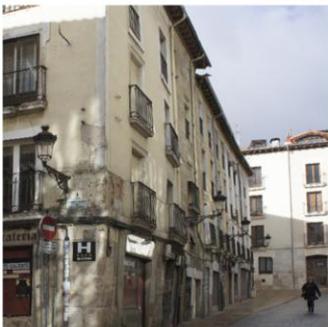
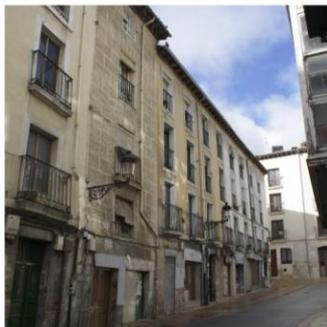
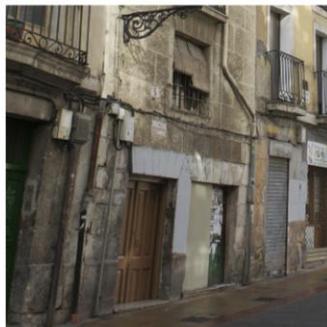
13-Calle San Gil, 3

Gran deterioro, suciedad y falta de mantenimiento. Bajante de pluviales por el centro de la fachada, carpinterías deterioradas. Acabado de fachada enfoscado simulando un despiece de mampostería, lo que dificulta la limpieza y el mantenimiento. Suciedad en el basamento de piedra.

Obligación a la comunidad de propietarios a llevar un mínimo mantenimiento para prevenir posibles daños por desprendimientos. Limpieza de la planta baja y restauración de la puerta de portal.  
Viabilidad: muy alta.

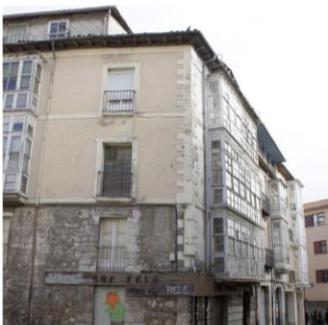
15-Calle San Gil, 8

Gran deterioro de carpinterías y miradores de madera; vidrios rotos o sujetos con plásticos en algunas zonas; grietas en el revoco con posibles desprendimientos; posibles desprendimientos también en el ático, donde ya se ve la falta de alguna de las piezas de zinc que recubren esa última planta; suciedad global que le da aspecto de edificio abandonado.

Obligación a la comunidad de propietarios a llevar un mínimo mantenimiento para prevenir posibles daños por desprendimientos (sustitución de vidrios, chapas de zinc y de revoco susceptibles a desprendimientos inmediatos).

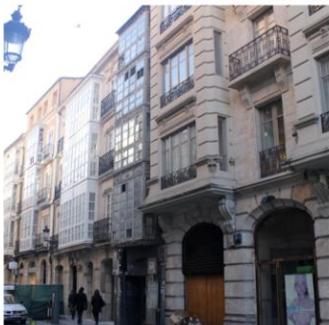
17-Calle San Juan, 16

Gran deterioro de miradores de madera, siendo este elemento el que ocupa la mayor parte de la fachada con posibles desprendimientos; vidrios rotos; local comercial vacío abandonado, en lamentable estado estético, de seguridad y de salubridad; suciedad global del edificio al estar abandonado.

Obligación a la comunidad de propietarios a llevar un mínimo mantenimiento para prevenir posibles daños por desprendimientos (sustitución de vidrios, y reparación de partes de los miradores con peligro de desprendimientos).

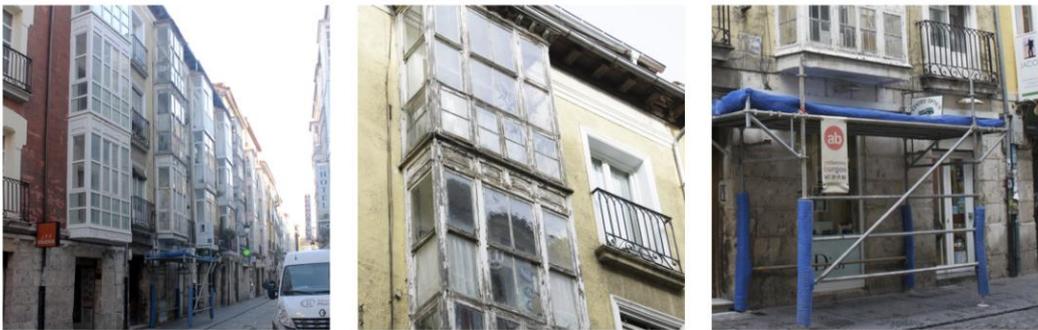
18-Calle San Juan, 21

Medio; el edificio se encuentra deteriorado con andamiaje en planta baja.

Gran deterioro de galerías de madera; grietas en el revoco despintado; suciedad global que le da aspecto de edificio semiabandonado.

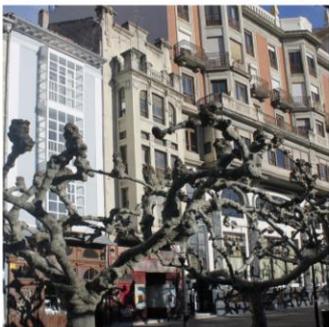
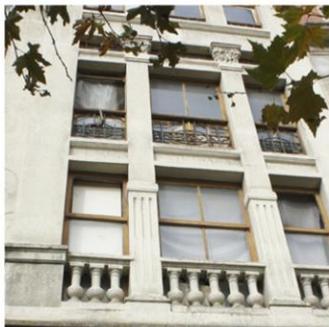
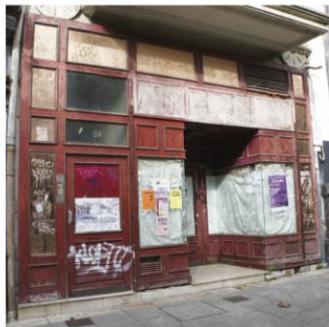
20-Paseo del Espolón, 24

Deterioro de carpinterías de madera; vidrios rotos o sustituidos por plásticos en algunas zonas; desconchones en el revoco con posibles desprendimientos; suciedad global que le da aspecto de edificio abandonado.

Obligación a la comunidad de propietarios a llevar un mínimo mantenimiento para prevenir posibles daños por desprendimientos (sustitución de vidrios y de revoco susceptibles a desprendimientos inmediatos). Recuperación de la imagen original de la Planta Baja.  
Viabilidad: alta.

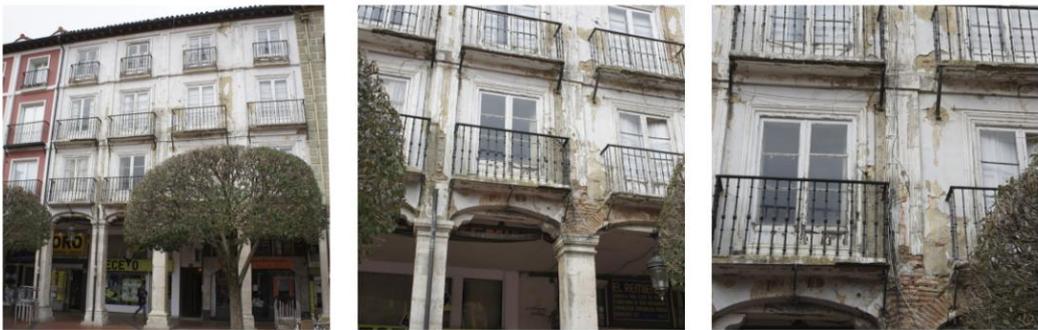
21-Plaza Mayor, 9

Gran deterioro de carpinterías de madera; vidrios rotos o sujetos con plásticos en algunas zonas; grietas y desconchones en el revoco con posibles desprendimientos; posibles desprendimientos también en el alero de cubierta, donde ya se ve la falta de alguna de las piezas cerámicas. Canalones en muy mal estado sin bajantes, cables dispersos por la fachada.

Obligación a la comunidad de propietarios a llevar un mínimo mantenimiento para prevenir posibles daños por desprendimientos, sustitución de vidrios, de canalones, colocación de bajantes y reparación de revoco susceptibles de desprendimientos inmediatos.

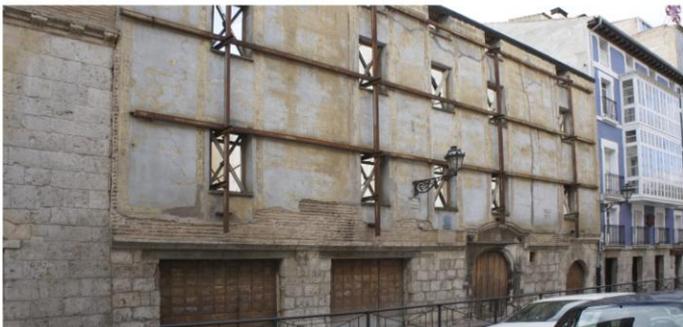
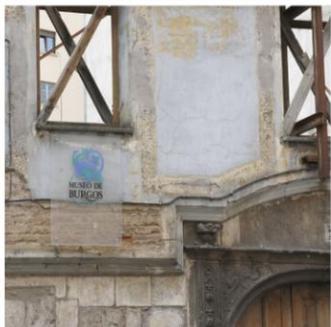
23-Calle Calera, 21

Edificio en ruina según expediente 1.989. Demolido en 1.993. La fachada, que aún se conserva, se encuentra muy deteriorada.

Gran deterioro de la fachada, se le han desprendido parte de los revestimientos, el edificio está apuntalado y sujeto con una estructura metálica ciertamente oxidada y con mala imagen. Suciedad global que le da aspecto de fachada abandonada.

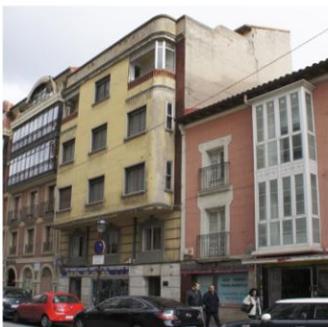
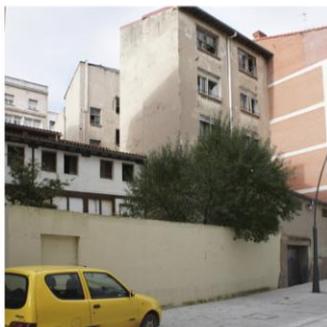
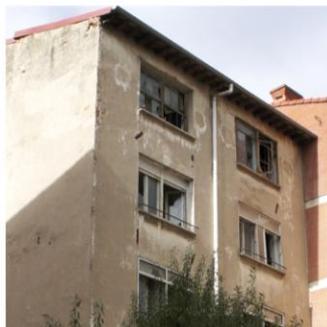
26-Calle San Pablo, 13

Fachada a S. Pablo: revocos en mal estado; falta de mantenimiento y suciedad global en las fachadas. Fachada a Emiliano Aguirre: claros signos de estado de abandono con gran deterioro de revocos, carpinterías y cristales rotos. Planta baja con acabados deteriorados, pintadas en portón de entrada, etc.

Obligación a la comunidad de propietarios a llevar un mínimo mantenimiento para prevenir posibles daños por desprendimientos (sustitución de vidrios, elementos susceptibles a desprendimientos inmediatos). Limpieza de fachadas y rehabilitación de medianeras.

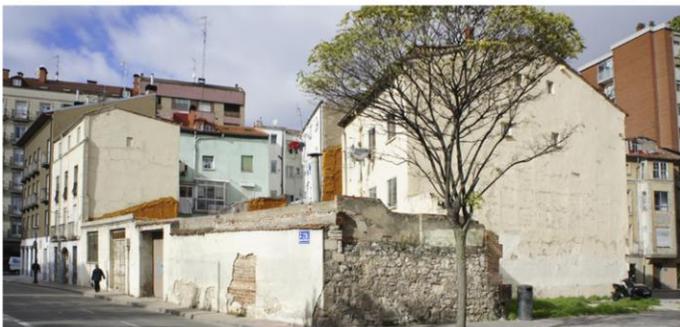
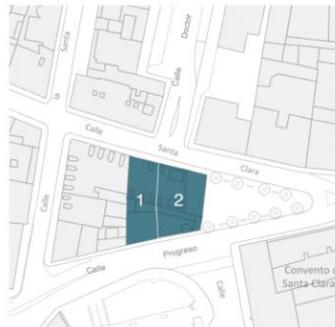
1-Calle Santa Clara, 22-24 y 26 con Calle Progreso

- 1. Los solares se encuentran vacíos con restos de las edificaciones. No existen elementos de protección de los muros de fachadas ni de los muros de cierre de parcela. Presentan grietas, desprendimientos del acabado, etc.
- 2. Las fachadas presentan deterioro en los revocos y en algunas carpinterías; La planta ático, baburriles y cubierta, se encuentran muy deteriorados.

En los solares vacíos, demolición de todos los restos de edificación y cierres de parcela, manteniendo los elementos de fachada que obligue la normativa vigente, mediante sistemas que no generen problemas constructivos en las circulaciones rodadas y peatonales. Limpieza completa de los solares. En la edificación en uso, obligación a la comunidad de propietarios a llevar un mínimo mantenimiento para prevenir posibles daños por desprendimientos.

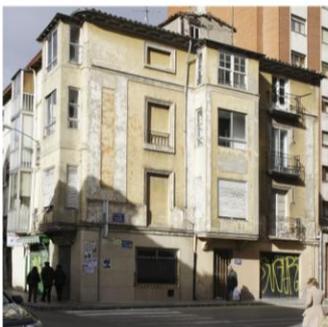
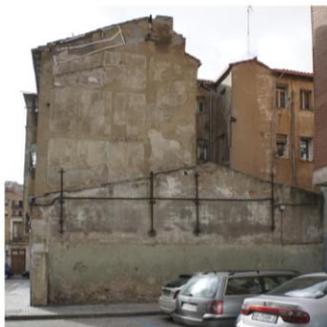
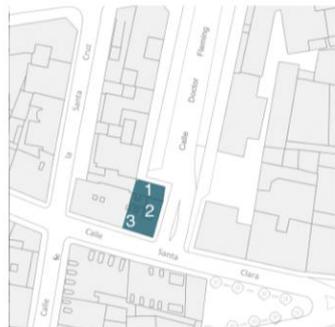
3-Calle Santa Clara, 33-35 y 37 con Calle Dr. Fleming

Gran deterioro de carpinterías y miradores; vidrios rotos o sujetos con plásticos en algunas zonas; revocos en mal estado; bajantes en mal estado; cables eléctricos y de telecomunicaciones por fachada; Baburril de la planta bajocubierta en estado ruinoso, con ventanas rotas sin protección y desprendimientos del acabado de fachada; suciedad global que le da aspecto de edificio abandonado.

Obligación a la comunidad de propietarios a llevar un mínimo mantenimiento para prevenir posibles daños por desprendimientos (sustitución de vidrios, planta ático, y de elementos susceptibles a desprendimientos inmediatos).

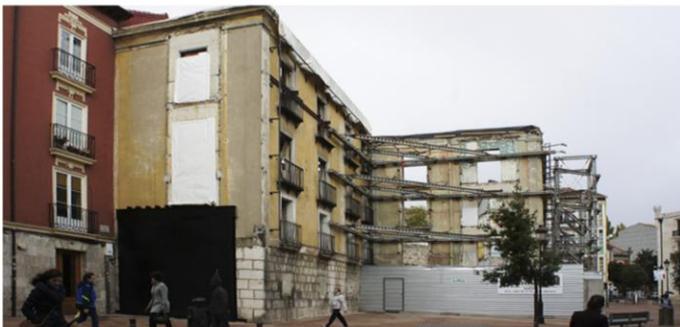
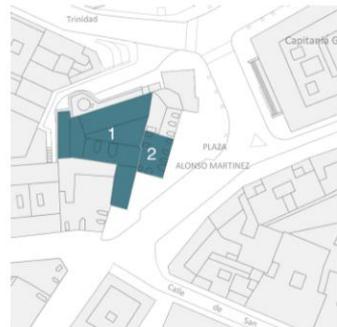
8-Plaza Alonso Martínez, 2-3

Fachadas apuntaladas, muy deterioradas.

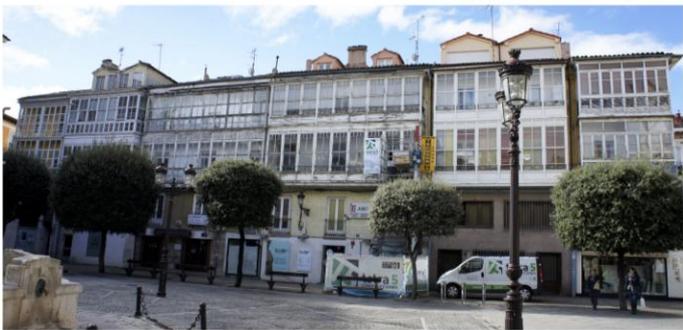
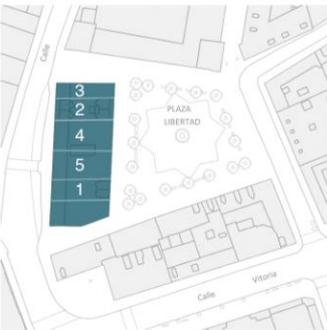
9-Plaza de la Libertad, 8-11 y 12 con Plaza Santo Domingo, 7-8

Deterioro de edificios bajo pero el entorno está muy degradado.
