# **CATÁLOGO DE INTERVENCIONES PRIORITARIAS EN EL ESPACIO PÚBLICO URBANO DE BURGOS**

PROYECTO DE MEJORA DE LA IMAGEN DE CIUDAD DE BURGOS C/ ENTREMERCADOS, 03

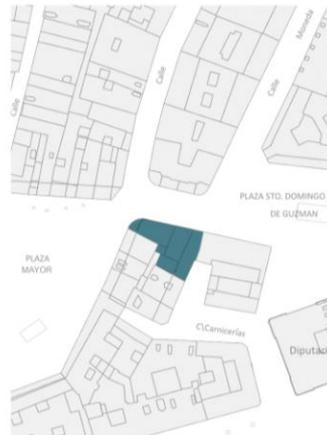
1-Calle Entremercados, 3

Bajo; deficiencias puntuales.

Gran impacto visual en zona muy comercial y muy turística (Plaza Mayor de Burgos).

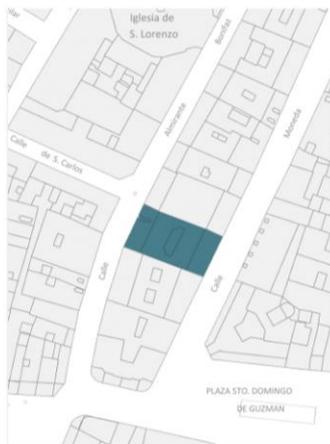
Gran deterioro de carpinterías de madera; protecciones con paneles de madera en muchas ventanas; mucha suciedad en fachada que le da aspecto de edificio abandonado. Locales comerciales con elementos muy distorsionantes que dan una imagen muy deteriorada. Cableados sueltos por fachada. Bajantes en mal estado.

Gran impacto visual en zona muy comercial y muy turística.

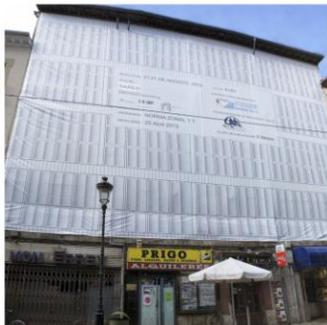
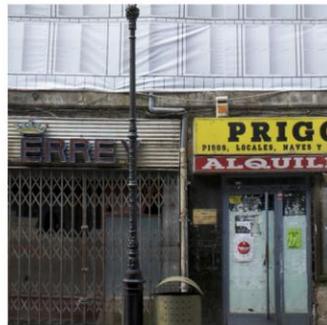
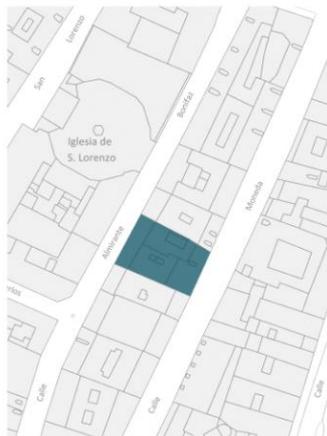
3-Calle Almirante Bonifaz, 14

Bajo; en Almirante Bonifaz, deficiencias puntuales. En C/ La Moneda, una lona refleja una inminente actuación sobre el inmueble, donde se hace una discreta recreación de la futura fachada.

Almirante Bonifaz: deterioro de carpinterías de madera y mucha suciedad en planta baja. Locales comerciales con elementos muy distorsionantes que dan una imagen muy deteriorada. Cableados sueltos por fachada. En C/ La Moneda, no se puede ver el estado de la fachada salvo en planta baja, donde existen varios locales comerciales abandonados con rótulos y carteles sucios y dispares que dan una imagen muy deteriorada al conjunto y al entorno.

Gran impacto visual en zona muy comercial y muy turística.

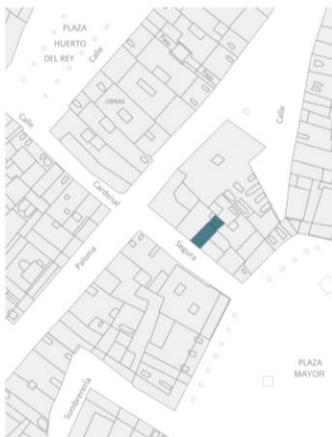
Gran deterioro de miradores de madera; vidrios rotos o sujetos con plásticos o tapados con maderas; posibles desprendimientos en las galerías, donde se ve la falta de alguna de las piezas de zinc que las recubren; bajantes en mal estado. La fachada de ladrillo está en buen estado.

Gran impacto visual en zona muy comercial y muy turística (junto a Plaza Mayor)

Obligación a la comunidad de propietarios a llevar un mínimo mantenimiento para prevenir posibles daños por desprendimientos (sustitución de vidrios, chapas de zinc).

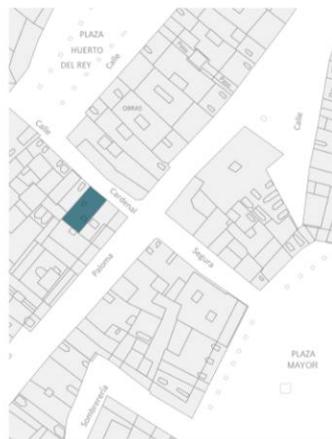
Alto; la fachada se encuentra muy deteriorada.

Gran deterioro de la fachada, se han desprendido los revestimientos, Deterioro o inexistencia de carpinterías; cristales rotos. El dintel del hueco superior está en ruina, apuntalado y sujeto con una pletina, pero parece insuficiente para garantizar la seguridad. Puede presentar un peligro para el peatón. Mucha suciedad en fachada que le da un aspecto de abandono.

Gran impacto visual en zona muy comercial y muy turística.

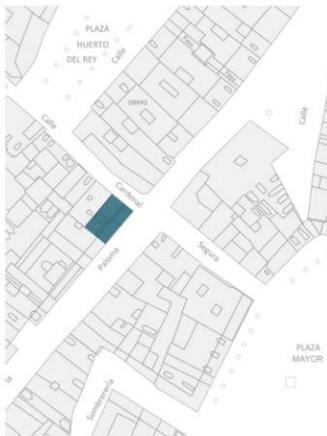
Las ocasionadas por la paralización de la obra. Fachada sin rematar, quedando vistos los cantos de forjados de ladrillo sin recubrir, donde incluso han enraizado plantas en la parte superior. Huecos de fachada sin rematar y sin carpinterías, por lo que no solo es antiestético sino que puede ocasionar un deterioro del edificio a corto plazo. La colocación de andamiaje elevado en planta primera, libera la zona peatonal, pero ocasiona un gran problema estético.

Importante impacto visual en zona comercial, hostelera, y turística, siendo la calle La paloma una de las vías peatonales de mayor afluencia de personas.

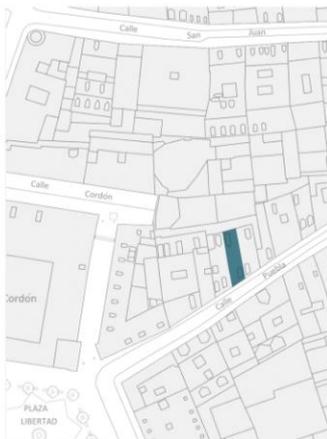
Gran deterioro de carpinterías; vidrios rotos; grietas en el revoco con posibles desprendimientos sobre todo en la moldura superior; suciedad global que denota su estado de abandono y ruina.

Gran impacto visual en zona muy comercial y muy turística . Incluso supone un riesgo para la seguridad.

Obligación a la comunidad de propietarios a llevar un mínimo mantenimiento para prevenir posibles daños por desprendimientos (sustitución de vidrios y de molduras superiores, susceptibles de desprendimientos inmediatos).

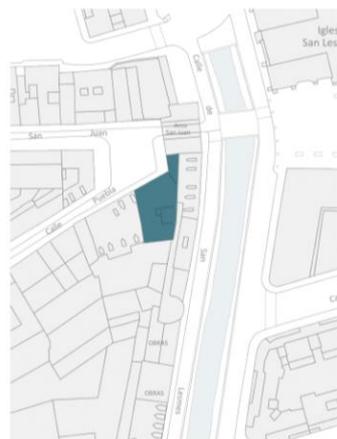
Gran deterioro de carpinterías y miradores de madera; vidrios rotos; desconchones en el revoco con posibles desprendimientos; suciedad global que le da aspecto de edificio abandonado.

Gran impacto visual en zona muy comercial y muy turística (Camino de Santiago en casco histórico de Burgos, y entorno BIC Monasterio de San Juan e Iglesia de San Lesmes). Incluso supone un riesgo para la seguridad.

Obligación a la comunidad de propietarios a llevar un mínimo mantenimiento para prevenir posibles daños por desprendimientos (sustitución de vidrios y reparación de revoco susceptibles de desprendimientos inmediatos).

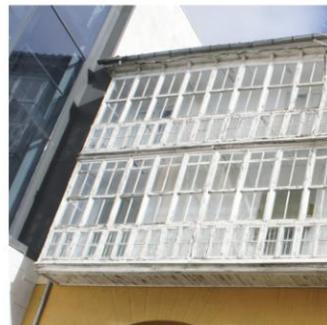
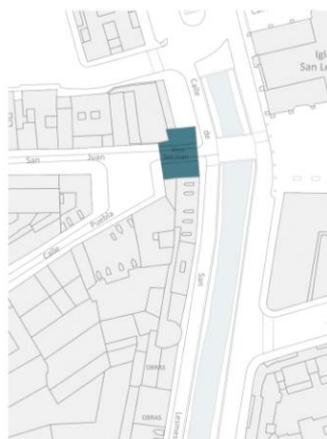
9-Calle La Puebla, 42

Fundamentalmente gran deterioro de carpinterías y miradores de madera; vidrios rotos.

El Arco de San Juan sobre el que se encuentra el inmueble, es una de las puertas de la antigua muralla de la ciudad del s. XVIII y está declarado Bien de Interés Cultural (BIC). Es paso del Camino de Santiago en casco histórico de Burgos, y además es una zona muy comercial, con lo que su impacto visual es importantísimo.

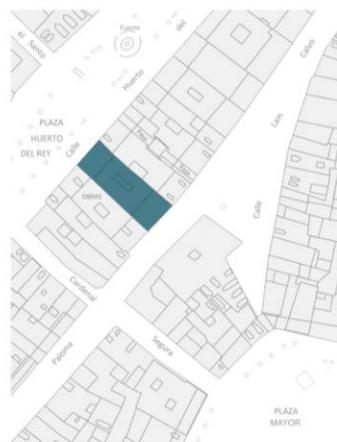
Gran deterioro, suciedad y falta de mantenimiento generalizado. Importantes desprendimientos en los acabados que dejan la fábrica vista, especialmente en medianera con Laín Calvo 9; desconchones en la pintura, cableado eléctrico por fachada, etc. Los miradores de madera, las barandillas de los balcones y las molduras necesitan ser restaurados. El alero presenta un importante deterioro, con tableros partidos, incluso con la desaparición de varios canecillos.

Importante impacto visual en zona comercial, hostelera, y turística, siendo la calle Laín Calvo una de las vías peatonales de mayor afluencia de personas.

Obligación a la comunidad de propietarios y al dueño del local a llevar un mínimo mantenimiento para prevenir posibles daños por desprendimientos de la fachada. Reparación del alero y de la cubierta. Limpieza de la planta baja y restauración de la puerta de portal.  
Viabilidad: muy alta.

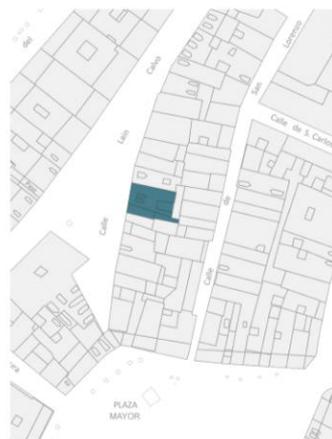
Gran deterioro, suciedad y falta de mantenimiento generalizado. Importantes desprendimientos en los acabados que dejan la fábrica vista. Se aprecian gran cantidad de desconchones, mal estado de las molduras, cableado eléctrico por fachada, etc. Las peanas de algunos balcones presentan grietas y desprendimientos. Alero muy deteriorado, con tableros partidos, incluso con la desaparición de varios canecillos. Suciedad en el basamento de piedra.

Obligación a la comunidad de propietarios a llevar un mínimo mantenimiento para prevenir posibles daños por desprendimientos de la fachada. Reparación del alero de cubierta, incluso de la cubierta, si fuera necesario. Limpieza del basamento de piedra de planta baja.

Rehabilitación total del edificio.

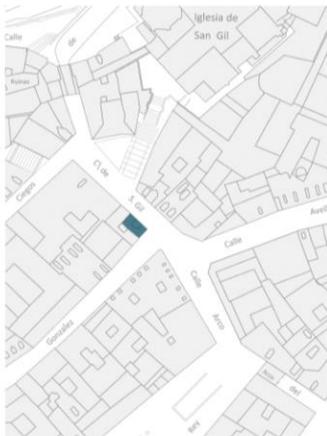
Gran deterioro, suciedad y falta de mantenimiento. Importantes grietas en la esquina; desprendimientos de los acabados dejando la fábrica vista. Grietas y desprendimientos en peanas de los de balcones. Se aprecian fuertes desniveles en los elementos de fachada, especialmente en los balcones.

Importante impacto visual en zona comercial, hostelera, y turística (Camino de Santiago en casco histórico de Burgos y entorno BIC de la Iglesia de San Gil). Se aprecian patologías que suponen un importante riesgo para la seguridad.

Colocación de medidas urgentes para el estudio de la actividad de las grietas de fachada y desniveles de los balcones. Obligación a la comunidad de propietarios a llevar un mínimo mantenimiento para prevenir posibles daños por desprendimientos. Limpieza de la planta baja y restauración de la puerta de portal.

Reparación de las grietas de fachada y de las peanas de los balcones que presentan grandes roturas y desprendimientos. Rehabilitación de la fachada, restauración de carpinterías y sustitución de elementos de acabado. Recuperación de elementos constructivos originales.

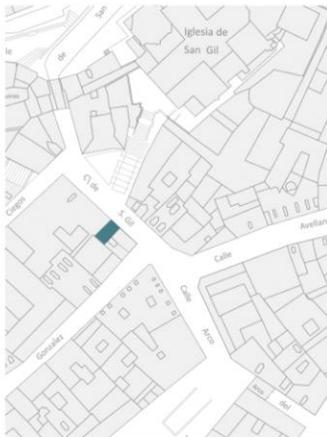
Gran deterioro, suciedad y falta de mantenimiento. Bajante de pluviales por el centro de la fachada, carpinterías deterioradas. Acabado de fachada enfoscado simulando un despiece de mampostería, lo que dificulta la limpieza y el mantenimiento. Suciedad en el basamento de piedra.

Importante impacto visual en zona comercial, hostelera, y turística (Camino de Santiago en casco histórico de Burgos y entorno BIC de la Iglesia de San Gil).

Obligación a la comunidad de propietarios a llevar un mínimo mantenimiento para prevenir posibles daños por desprendimientos. Limpieza de la planta baja y restauración de la puerta de portal.  
Viabilidad: muy alta.

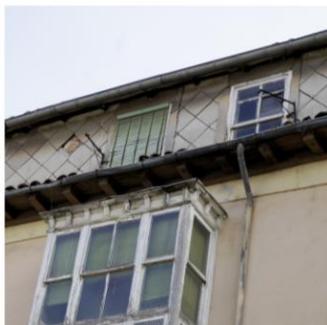
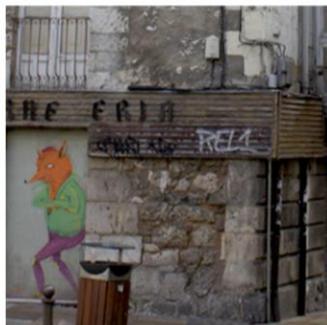
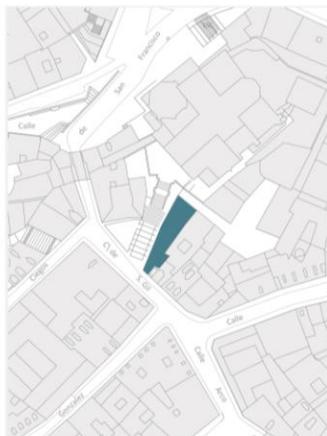
15-Calle San Gil, 8

Gran deterioro de carpinterías y miradores de madera; vidrios rotos o sujetos con plásticos en algunas zonas; grietas en el revoco con posibles desprendimientos; posibles desprendimientos también en el ático, donde ya se ve la falta de alguna de las piezas de zinc que recubren esa última planta; suciedad global que le da aspecto de edificio abandonado.

Obligación a la comunidad de propietarios a llevar un mínimo mantenimiento para prevenir posibles daños por desprendimientos (sustitución de vidrios, chapas de zinc y de revoco susceptibles a desprendimientos inmediatos).

Rehabilitación total del edificio.

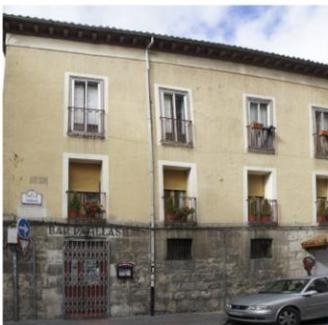
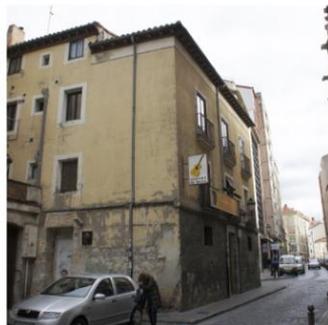
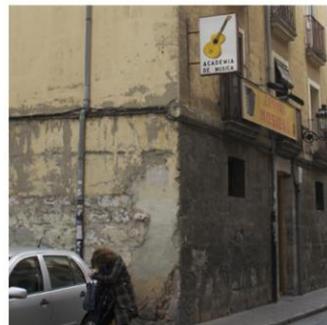
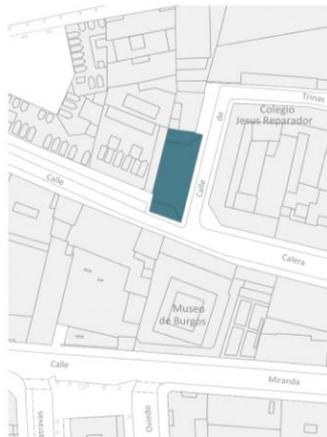
22-Calle Celera, 6 – Calle Trinas, 1

El inmueble pertenece al Entorno BIC del Museo de Burgos (Casa Miranda y Palacio Íñigo Angulo), y está junto a una calle con importante valor comercial (C/ San Pablo).

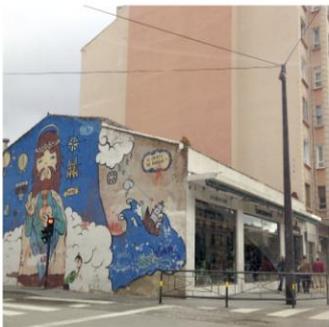
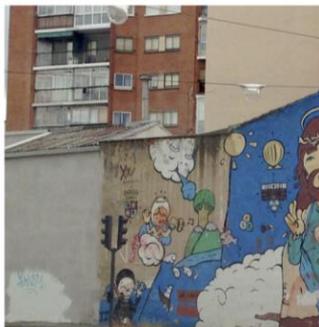
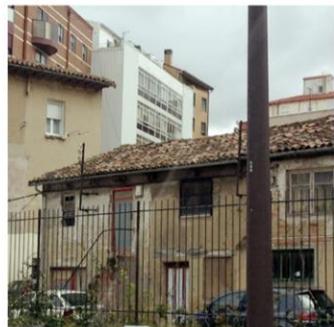
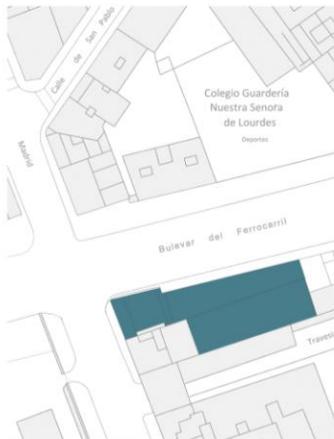
24-Calle Madrid 23 (B) – Bulevar Ferroviario

Cruce de C/ Madrid, importante eje comercial y de acceso al centro histórico, y el Bulevar Ferroviario. El muro orientado al bulevar está tratado como una medianera, con un gran mural pintado sin valor artístico, y un muro gris que da sensación de desproporción e impacto visual. Al ser sólo de 1 planta queda vista la enorme medianera del edificio contiguo de 7 plantas, y de edificios posteriores, manteniendo la imagen de zona residual propia del entorno de las vías férreas.

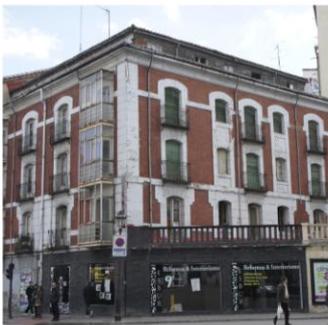
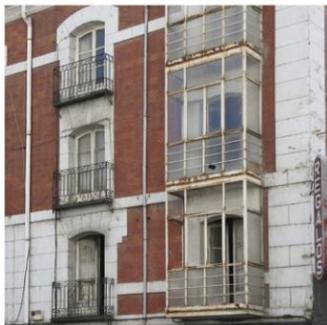
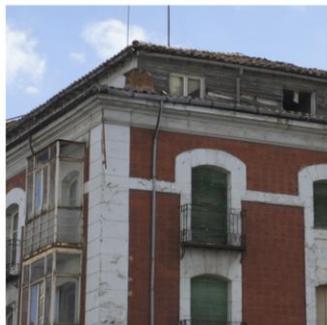
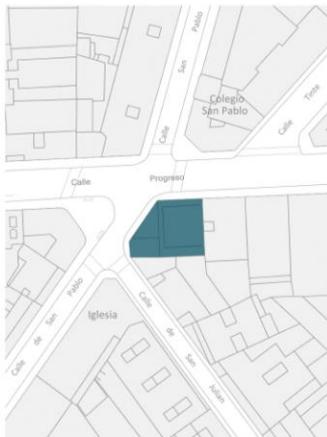
25-Calle Progreso, 14

Gran deterioro de carpinterías y miradores; vidrios rotos o sujetos con plásticos; bajantes en mal estado; cables eléctricos y de telecomunicaciones por fachada; ático en estado ruinoso, con ventanas rotas sin protección y desprendimientos del acabado de fachada; suciedad global que le da aspecto de edificio abandonado.

Obligación a la comunidad de propietarios a llevar un mínimo mantenimiento para prevenir posibles daños por desprendimientos (sustitución de vidrios, planta ático, y de elementos susceptibles a desprendimientos inmediatos). Limpieza de fachada e interior de locales comerciales.

Rehabilitación total del edificio.

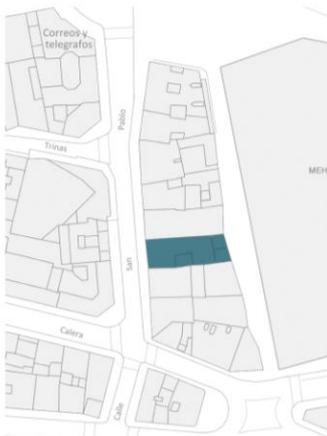
Fachada a S. Pablo: revocos en mal estado; falta de mantenimiento y suciedad global en las fachadas. Fachada a Emiliano Aguirre: claros signos de estado de abandono con gran deterioro de revocos, carpinterías y cristales rotos. Planta baja con acabados deteriorados, pintadas en portón de entrada, etc.

Importante impacto visual en una calle comercial (S. Pablo) que además es una de las principales entradas al centro histórico desde la zona sur, además de encontrarse en el entorno del complejo de la Evolución Humana, hito turístico de la ciudad. El impacto visual de las fachadas posteriores del edificio contrasta de manera significativa con el volumen del nuevo auditorio, Fórum Evolución.

Obligación a la comunidad de propietarios a llevar un mínimo mantenimiento para prevenir posibles daños por desprendimientos (sustitución de vidrios, elementos susceptibles a desprendimientos inmediatos). Limpieza de fachadas y rehabilitación de medianeras.

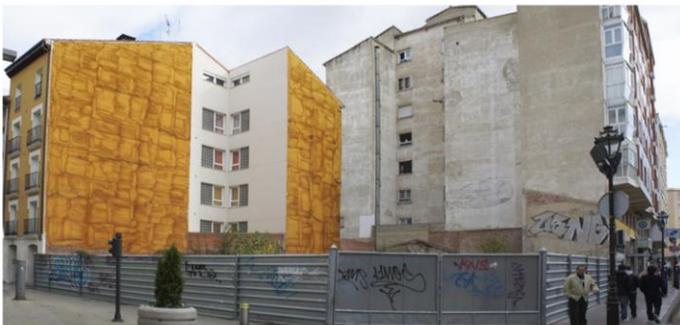
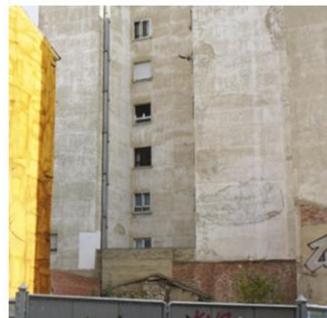
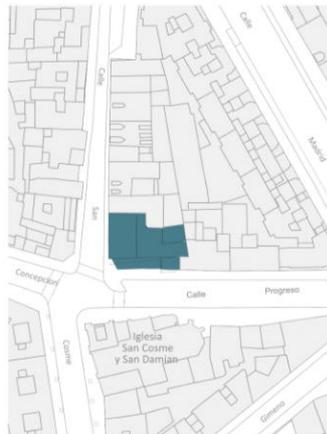
7-Calle San Cosme

Se encuentra en el entorno de la C/ Madrid y Plz. Vega (importante acceso al centro histórico), y en las inmediaciones de la Estación de Autobuses. Gran impacto visual en C/ San Cosme, peatonal y de importancia comercial, y en el entorno de la Iglesia de San Cosme y San Damián que se encuentra enfrente.

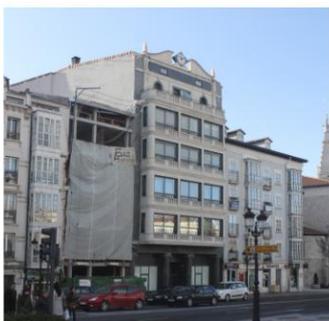
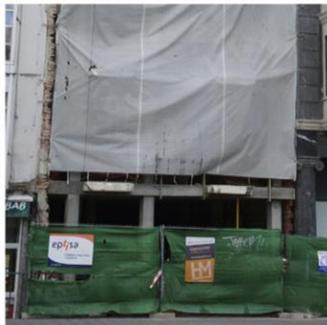
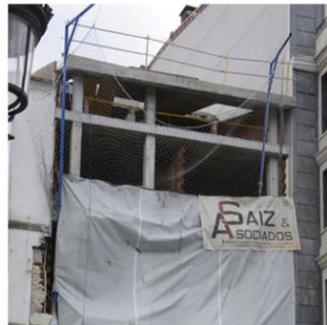
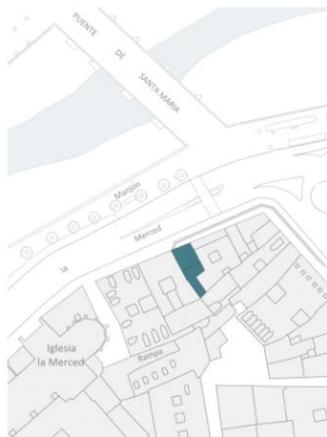
1-Calle de la Merced, 7

Destaca el importante impacto visual que produce desde el Arco de Santa María.

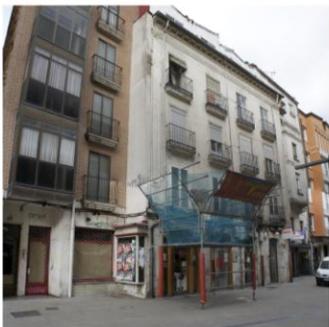
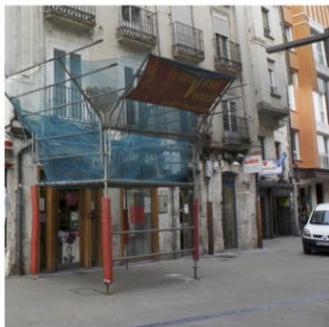
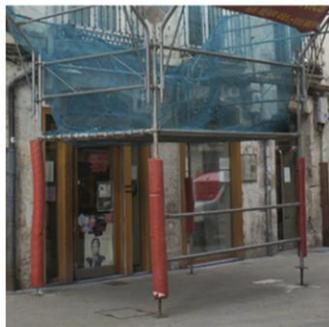
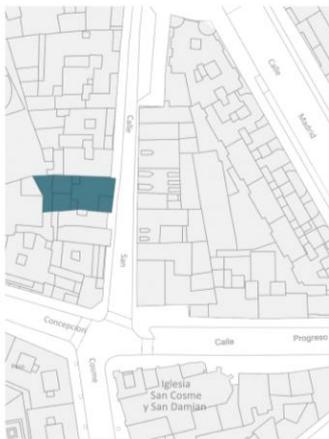
2-Calle San Cosme, 12

Deterioro y falta de mantenimiento en fachada. Desconchones en los acabados, molduras en mal estado, suciedad, cableados por fachada. En el ático humedades y deficiencias constructivas en remates de cubierta. Colocan un andamio como protección de cuestionable seguridad y que ocupa la mitad de la fachada.

Se encuentra en C/ San Cosme, peatonal y de importancia comercial, junto a la C/ Madrid y Plz. Vega (importante acceso al centro histórico). El andamio colocado ocupa gran parte de la calle, y está recubierto por una tela de protección de obra y un cartel publicitario de la empresa, que produce un gran y desagradable impacto visual.

Obligación a la comunidad de propietarios al mantenimiento mínimo para prevenir posibles daños por desprendimientos. Limpieza de planta baja. Sustitución del andamio existente por uno elevado que no invada la vía y que cumpla las medidas de seguridad obligatorias. Viabilidad: media.

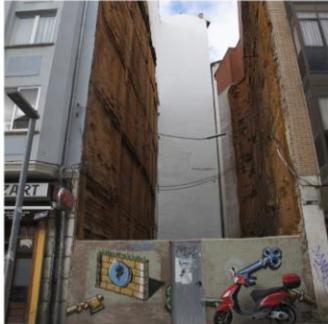
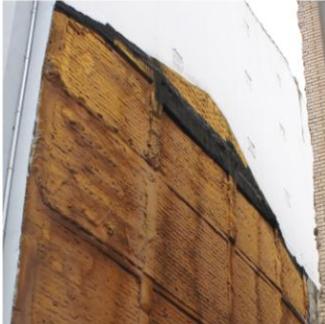
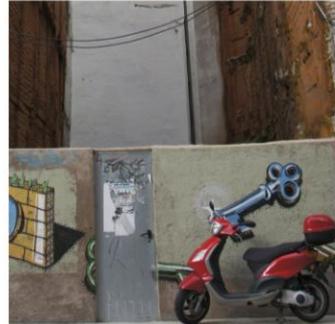
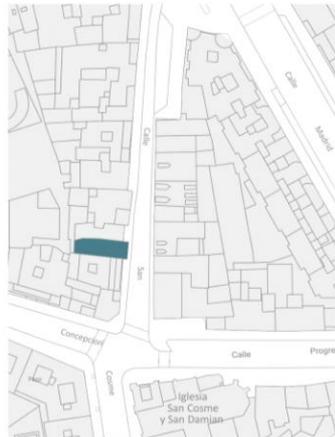
3-Calle San Cosme, 16

Se encuentra en el entorno de la C/ Madrid y Plz. Vega (importante acceso al centro histórico), y en las inmediaciones de la Estación de Autobuses. Gran impacto visual en la C/ San Cosme, peatonal y de importancia comercial, y en el entorno de la Iglesia de San Cosme y San Damián.

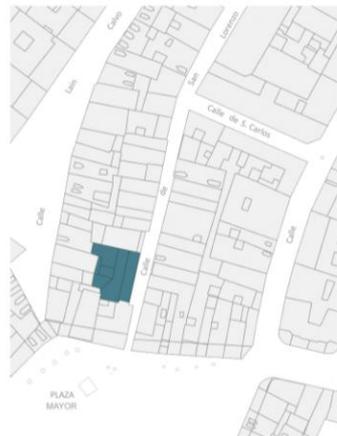
Gran deterioro de planta baja, tabiques cortados, cerramientos con muy mala imagen, elementos en fachada distorsionantes. Aunque el edificio se encuentra en buen estado, la visual principal del edificio es la planta baja debido a la estrechez de la vía y eso le da aspecto de edificio abandonado.

Gran impacto visual en zona comercial y muy turística (junto a Plaza Mayor).

Obligación a propietario de los locales de planta baja a adecuarlos aunque estén vacíos y corregir esa imagen tan deteriorada.

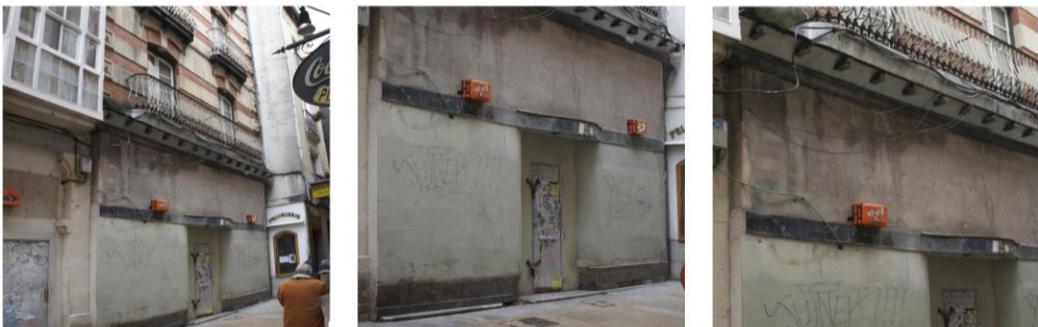
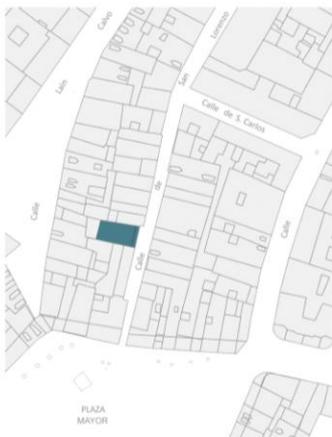
5-Calle San Lorenzo, 5

Gran impacto visual en zona comercial y muy turística. Por su altura y estado actual, la planta baja adquiere gran presencia en la calle, perjudicando la imagen del entorno.

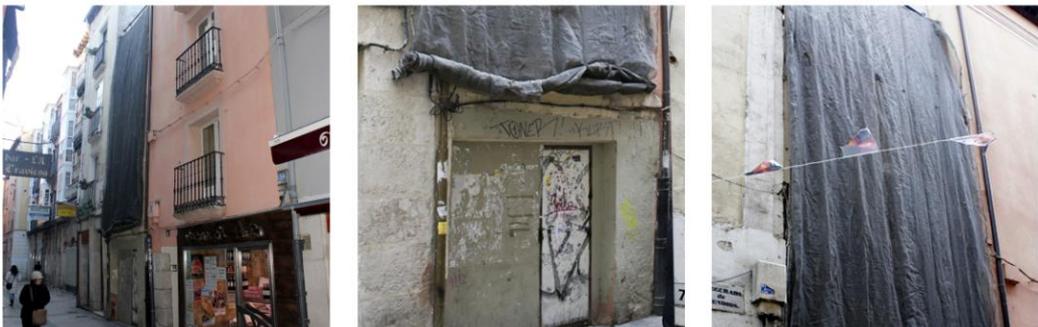
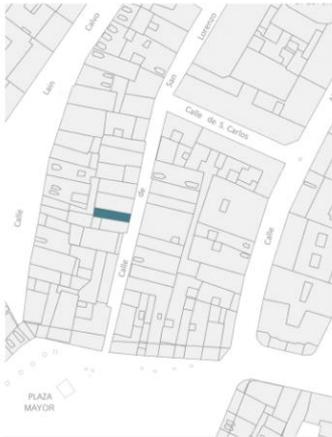
6-Calle San Lorenzo, 9

Gran impacto visual en zona comercial y muy turística.

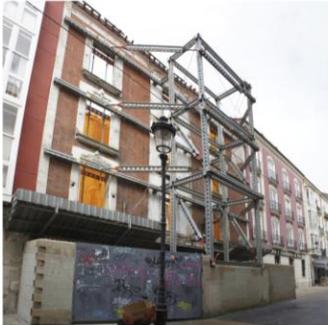
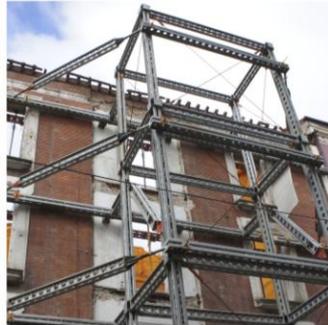
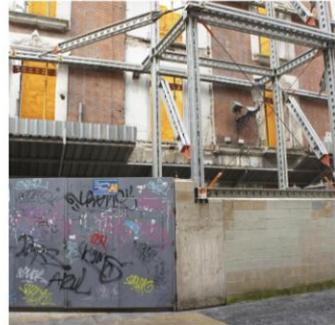
7-Calle San Lorenzo, 33

Se han colocado refuerzos estructurales para la consolidación de la fachada mediante un sistema de andamiaje. En planta baja, se cierra con bloques de hormigón y puerta de chapa galvanizada que invade gran parte de la calle peatonal. Quedan vistos patio y medianeras de los edificios colindantes, degradando la visión general de calle.

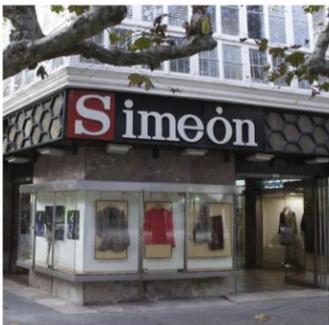
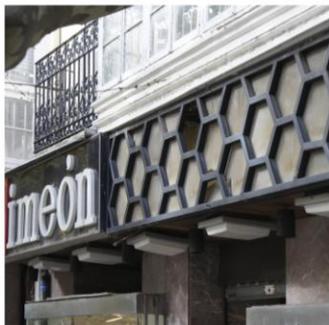
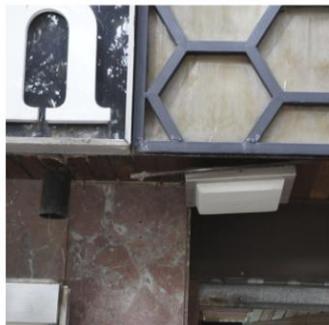
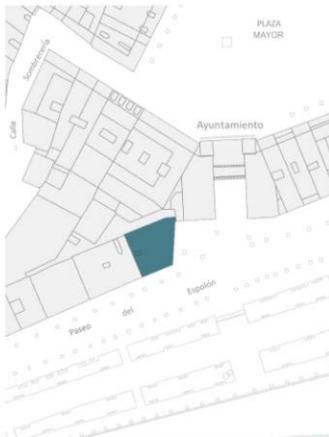
8-Paseo del Espolón, 18

Local comercial. Gran abandono de su imagen, instalaciones de iluminación deterioradas, incluso con riesgo para el usuario. Deterioro de elementos decorativos.

Gran impacto visual en zona muy comercial y muy turística (Entorno de protección del BIC del Consulado del Mar y Ámbito del P.E. del Camino de Santiago). Incluso puede suponer un riesgo para la seguridad.
